Informe de reconocimiento jurisdicción Territorial Centro de la CAM Municipios de Gigante, Garzón, Zuluaga, Silvania, Suaza, Guadalupe, Agrado y Pital

Huila, 2 y 3 de Mayo del 2019

Los días 2 y 3 de mayo del 2019 se realizó la visita de reconocimiento al área de jurisdicción de la Territorial Centro de la CAM programada en el marco de la fase de planificación del proyecto: *“Fortalecimiento del monitoreo de la cantidad y calidad del agua mediante el desarrollo de un programa institucional regional diseñado con una autoridad ambiental regional y el IDEAM”*.

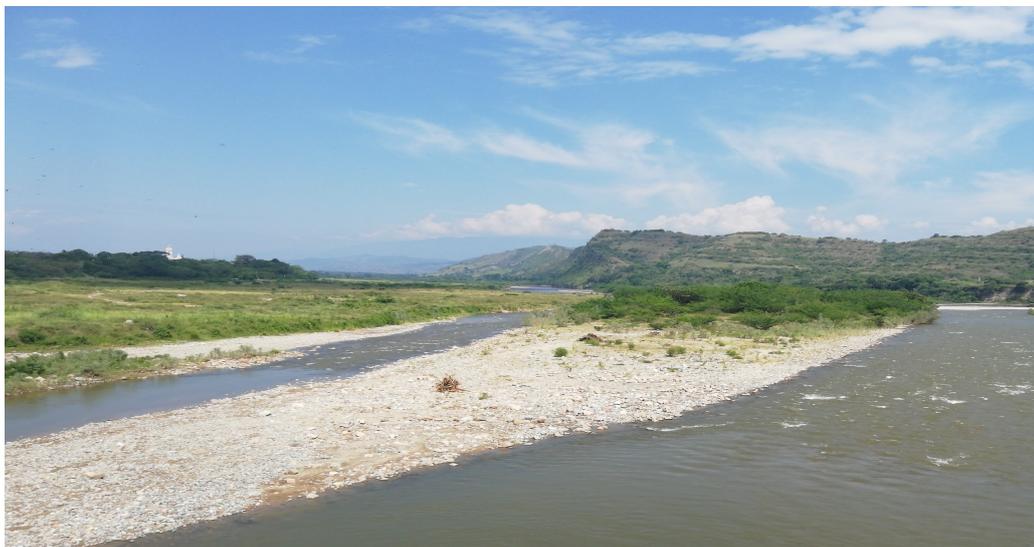
- **Parada 1:** Embalse El Quimbo: este embalse tiene una extensión que va desde la desembocadura del Río Suaza al Río Magdalena hasta 1 kilómetro aguas arriba de la desembocadura del Páez. (Figura 2).
El caudal ecológico es de 180 m³/s y es controlado únicamente por EMGESA. El área de influencia del embalse es de producción agrícola y ganadera.
En el embalse del Quimbo no se presentaba plan de contingencia y se acabaron las obras civiles después de comenzar el llenado. El mayor problema ambiental del Quimbo es que no se retiró la biomasa antes del llenado lo que genera problemas de calidad del agua y perturbaciones en los recursos hidrobiológicos del río.

Figura 2. Desembocadura Río Suaza al Embalse del Quimbo.

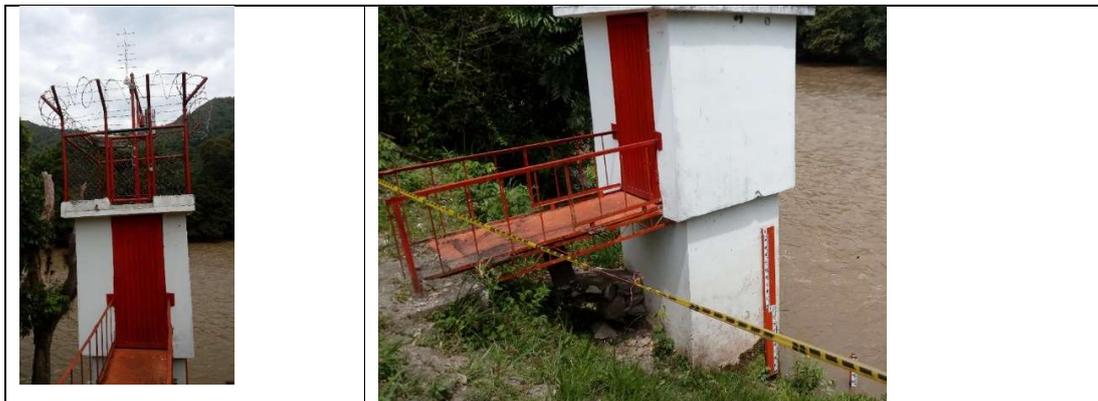
- **Parada 2: Estación Puente Garcés:** Estación automática del IDEAM sobre el río Suaza. Actualmente está siendo monitoreada por INTRICOM que es una empresa subcontratista de EMGESA. Ellos hacen reportes cada 30 minutos. Su interés estaba para el paso de maquinaria aguas abajo por lo que usan la estación para dar alertas internas.

Figura 3. Estación del IDEAM Puente Garcés

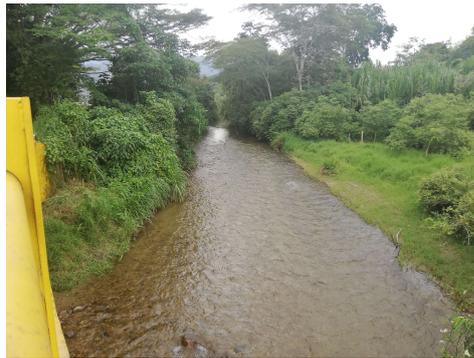
- **Parada 3: Puente sobre Quebrada Viciosa (municipio Guadalupe):** Q. Viciosa tiene problemas de avenidas torrenciales. La última crecida fue un desastre a nivel nacional en 1983-1984 cuando se produjo una avalancha muy fuerte y se llevó varias viviendas aledañas e inundó toda la margen derecha. Desde el nacimiento en línea recta son unos 17km por lo que la estación de alerta toca ubicarla lo mejor posible. El periodo de retorno de esas

crecientes es más o menos de 20 años (datos no oficiales). En el municipio hay esquema de ordenamiento territorial.

Figura 4. Quebrada Viciosa en Guadalupe

- Debido a todos los problemas de crecientes mencionados, los funcionarios de la CAM consideran muy importante el monitoreo de caudales de esta quebrada con el fin de evitar daños por las crecientes frecuentes. Por tanto, se requeriría la instalación de una estación automática de alertas tempranas.

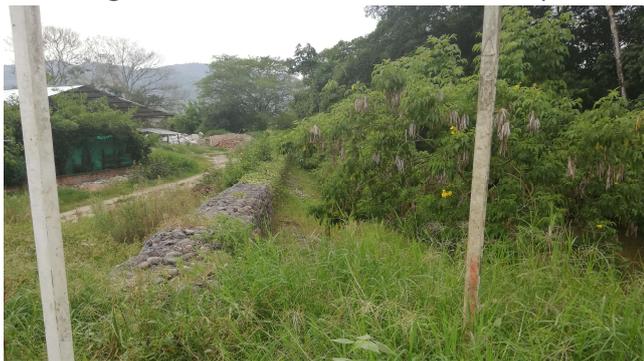
- La llanura de inundación de la quebrada estaba ocupada por actividades agrícolas con viviendas dispersas. En el centro urbano se han hecho obras de adecuación y se han autorizado otras para mitigar el riesgo de inundación en las viviendas. En la actualidad se perciben gaviones en el margen izquierdo del cauce.

Figura 5. Gaviones en Quebrada Viciosa en Guadalupe

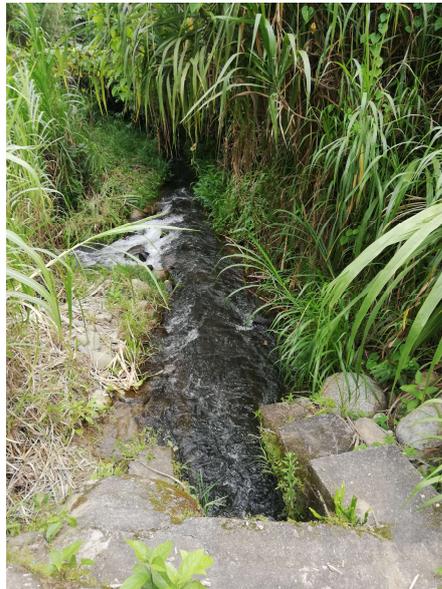
En este punto estaba en la bocatoma del acueducto del municipio de Guadalupe. También había una captación para distrito de riego de 1.5-2 m³/s de caudal aguas arriba de este punto. La bocatoma del acueducto estaba en canal abierto en los 2 primeros kilómetros.

Figura 6. Bocatoma Acueducto de Guadalupe en canal abierto en Quebrada Viciosa

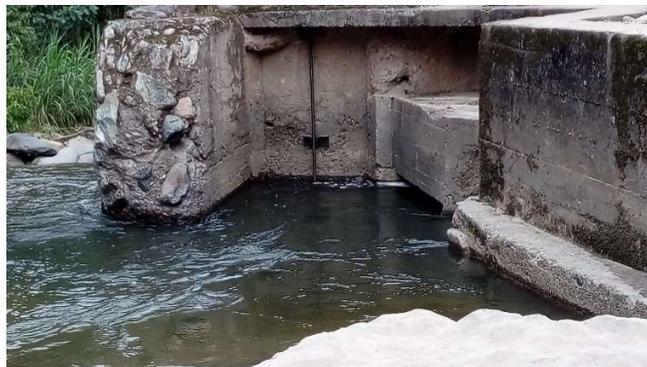
Figura 7. Bocatoma del acueducto de Guadalupe

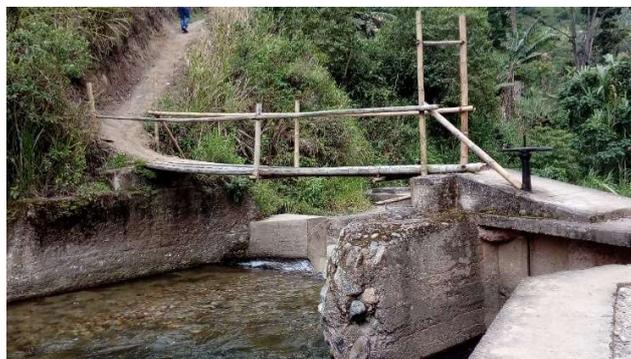
Figura 8. Bocatoma del Distrito de Riego de Asocachumbal en la quebrada La Viciosa

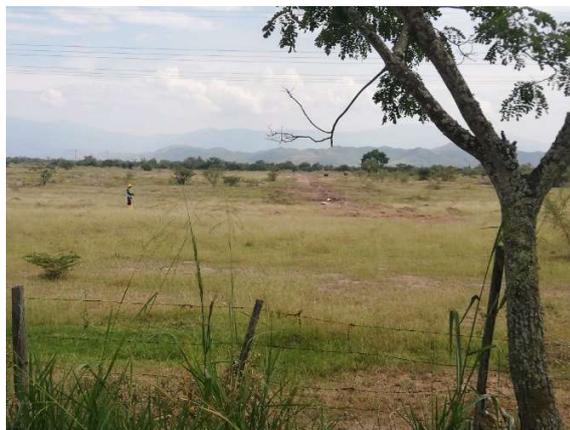
Figura 9. Terrenos que serán beneficiados por el Distrito de Riego Llano La Virgen

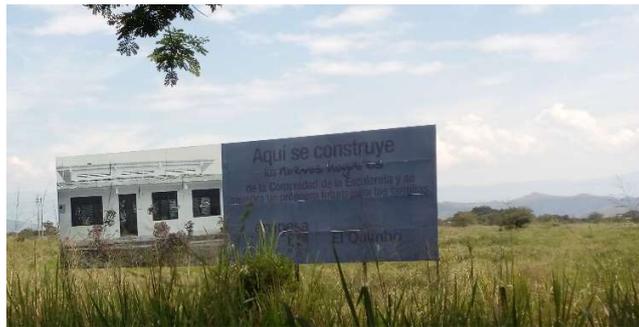
- En el área del Distrito del Llano la Virgen Emgesa se desarrollaba un asentamiento para la comunidad que fue desalojada de sus terrenos por la inundación del embalse. Se estaba terminando la conducción de agua desde la Quebrada la Pescada por gravedad y en una extensión de 7 km. Falta conexión con la red de distribución. La red de distribución va a llegar al centro poblado San Antonio en el municipio de Garzón y al Centro poblado de Miraflores en el municipio de Guadalupe. Se requiere una estación de alerta en la Pescada en el Sector de San Antonio.

Figura 10. Terrenos donde Emgesa hará el reasentamiento. Área de distribución

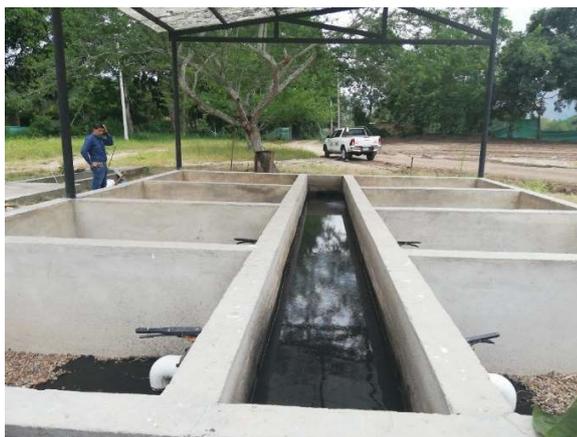
- **Parada 6: PTAR Guadalupe:** esta planta de tratamiento era nueva, habiendo comenzado su operación en septiembre en pruebas y en enero se entregó oficialmente a la empresa pública. La caracterización dio cumplimiento de la legislación. Esta planta trata las aguas de todo el centro poblado de Guadalupe mediante un tratamiento secundario biológico con reactor anaerobio. El vertimiento se producía sobre el río Suaza. El último monitoreo de calidad del efluente se llevó a cabo en noviembre. La CAM hace acompañamiento del monitoreo que se debe realizar una vez al año, pero la información se recibe en la Subdirección en Neiva y no en el territorial centro. Este monitoreo está muy enfocado al cálculo de la tasa retributiva.

Figura 11. PTAR Guadalupe

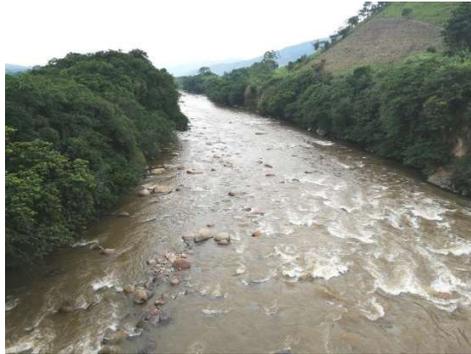
- La PTAR de Altamira ha tenido problemas de funcionamiento y actualmente no está funcionando. Vierte a zanjón y luego a Magdalena que está a unos 10km. La PTAP del municipio provee agua potable al casco urbano y a sus veredas aledañas.
- Quebrada Seca era intermitente y transportaba mucho material que se usa en construcción. Hay minería artesanal.

Figura 12. Río Suaza

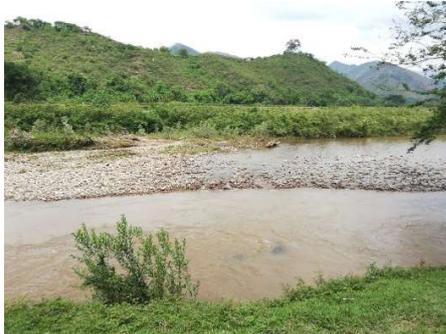
- **Parada 7: Río Suaza Sector las Quemadas:** Es un sector usado por la comunidad para uso recreativo los fines de semana. Es la máxima presión.

Figura 13. Río Suaza Sector de Las quemadas

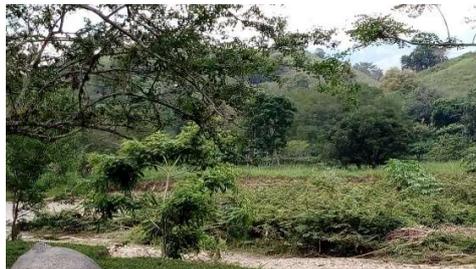
Figura 14. Río Suaza – Sector de las Quemadas

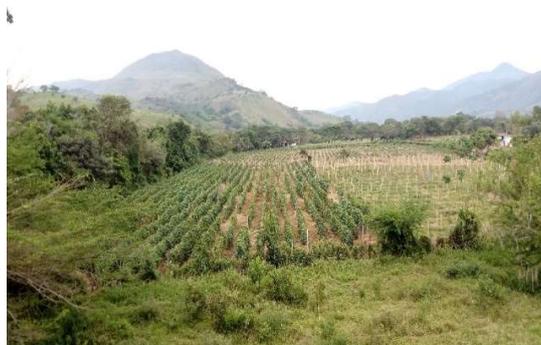
Figura 15. Parcelas de Producción a uno de los costados del Puente Vía a Acevedo Sector el Líbano de la vereda el Avispero de Suaza

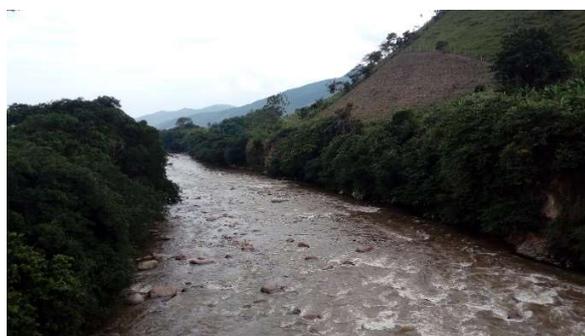
Parada 8. Río Suaza. Puente en la Vía a Acevedo. Vía Nacional a Florencia

Figura 16. Rio Suaza. Puente Vía a Acevedo

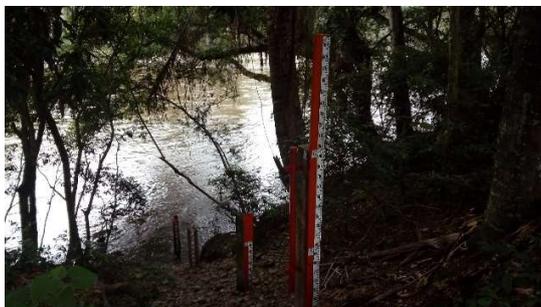
Parada 9: Pericongo: había dos estaciones, una del IDEAM (código 21027010) y la otra de EMGESA situadas a menos de 50 metros sobre el rio Magdalena. La estación del IDEAM parece ser convencional mientras que la de EMGESA es automática. EL caudal en este punto es de alrededor de 100 m³/s. El observador del IDEAM tomaba muestras diarias compuestas para filtración (medida de transporte de sedimentos) y hace lecturas de las miras dos veces al día. En este sector, las actividades económicas casi se limitaban al ganado extensivo porque hay poco acceso al agua y el terreno es escarpado.

Figura 17. Figura Miras de la estación del IDEAM

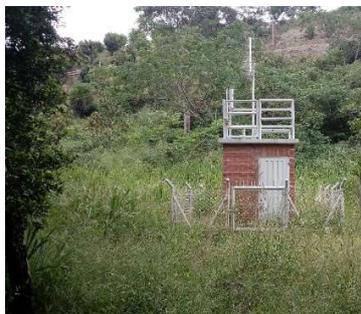
Figura 19. Estación de Emgesa

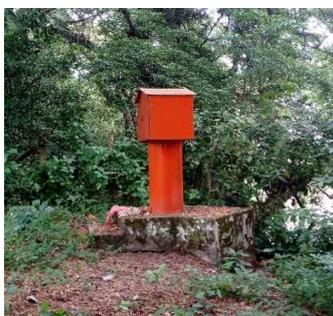
Figura 20. Estación del IDEAM

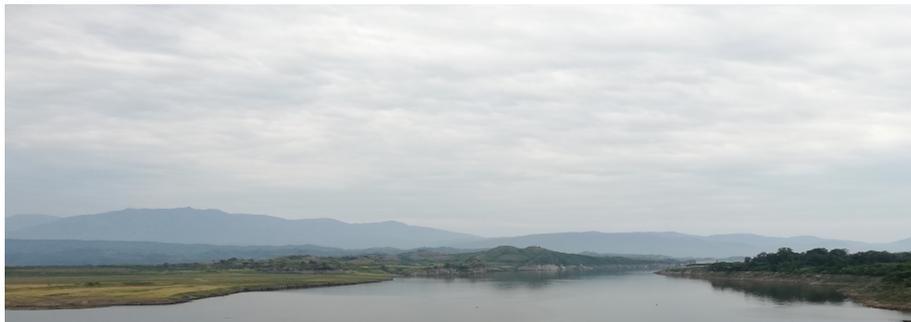
Parada 10: Puente Balseadero: es el puente más largo de Colombia y cruza el embalse del Quimbo.

Figura 21. Vista del embalse del Quimbo desde el Puente Balseadero

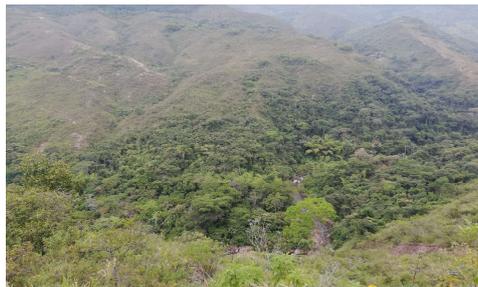
Parada 11: Quebrada La Yaguilga: la quebrada Yaguilga provee el agua del acueducto de los municipios de Agrado y Pital. Hay afluentes de la quebrada que abastecen acueductos comunitarios. El problema en la quebrada es en periodo de sequía que se baja mucho el volumen de agua, pasando de un caudal promedio en época de lluvias de 350l/s a un caudal en verano de 70 l/s.

La Quebrada Yaguilga tiene crecientes importantes y la última avalancha fue en marzo de 1999 que se llevó la bocatoma pero no afectó al casco urbano. Esta quebrada está reglamentada.

Figura 22. Cuenca de la Quebrada Yaguilga

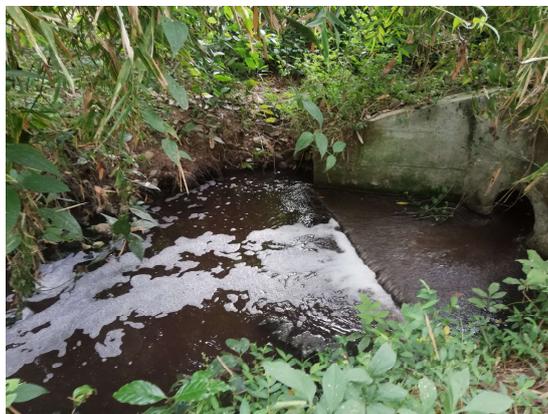
Parada 12: PTAR Agrado: Esta PTAR está en funcionamiento desde hace 6 años y consta de dos lagunas aerobias y una facultativa. El vertido es de 10 l/s. Se toman mediciones de DQO, DBO y SST en el vertido cumpliéndose la norma. Hay presencia de espumas en el vertimiento a la quebrada Chimbayaco a pocos metros del vertimiento. La Quebrada Chimbayaco desemboca en la Yaguilga.

Figura 23. Vertido de PTAR de Agrado sobre Quebrada Chimbayaco.

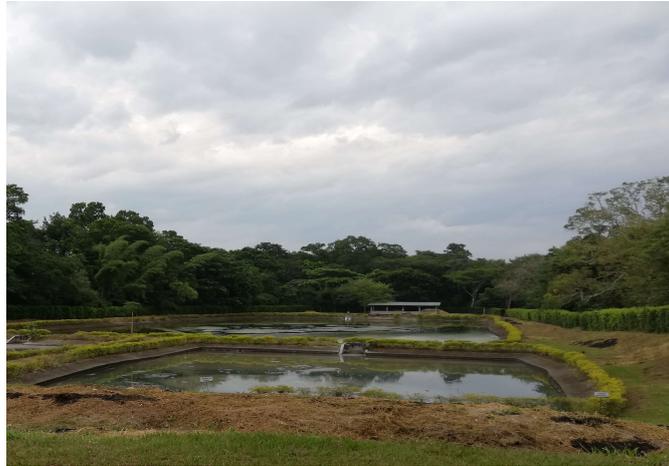
Figura 24. PTAR del municipio Agrado.

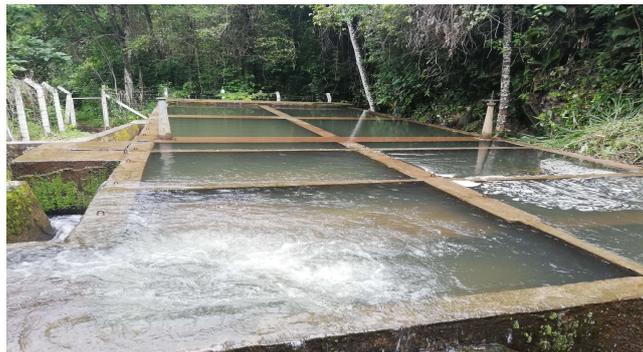
Parada 13: Desarenador Acueducto Agrado y Pital: cerca a este punto se encuentra la antigua bocatoma que fue arrasada por una avalancha del río, por lo que se desplazó aguas arriba, y en la actualidad se encuentra el desarenador.

Figura 25. Desarenador del acueducto de los municipios de Agrado y Pital. Quebrada La Yaguilda
